※オフィスビルのリフレッシュ・長寿命化 好事例

平成 27 年 3 月施工 姫路地区

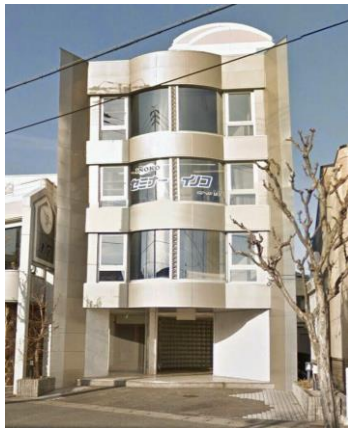
◆施工前◆

築 20 年以上経過していますが、日常のメンテナンスに気を使われていしますので、綺麗です。端末防水などの経年劣化のため、改修工事を実施されました。

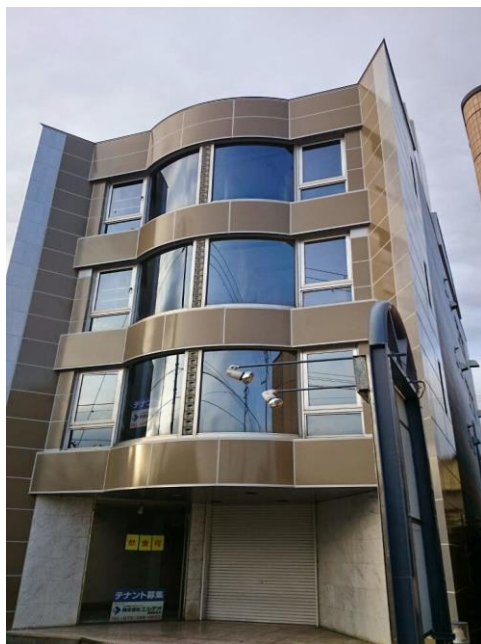
◆コーティング施工後◆

一層引き締まった感じとなりました。美観向上、長寿命化処理完成です。

一般的な弱溶剤ウレタンカラーにてゴールド・シルバー塗装後、当社水系無機質クリアー仕上げ。
